## Effekt af fugefærdiggørelse, klimakammer test. Samlerapport

**TEKNOLOGISK  
INSTITUT**

18. august 2022

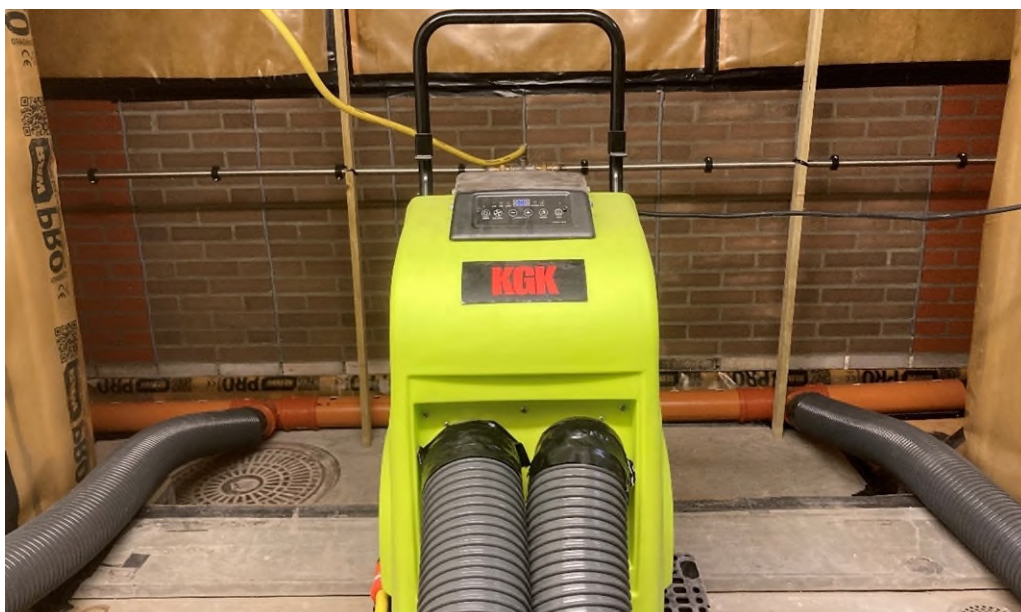
*Fig. 2. Opstilling i klimakammer. De 8 mure berisles fra rør med flere åbninger. I kammeret er opstillet en kondensstørrer. Den tørre luft herfra blæses via et symmetrisk rør på gulvet, med én åbning ud for hver mur.*

Murene blev efter opmuring afdækket mod udtørring. Murene blev efterfølgende indbygget i klimakammeret. Dagen efter, d. 2022-02-09, blev første klimacyklus igangsat med påsprøjtning af vand.

Der blev gennemført 4 klimacykler, først 2 med berisling og udtørring ved temperaturer på højst 15 °C, herefter 2 med berisling og efterfølgende frostpåvirkning ned til ca. -5 °C. Det samlede klimaforløb var fra 2022-02-09 til 2022-02-28, 20 dage i alt.
